## Ficha del catálogo de edificios y elementos protegidos

**160701**

Denominación:	Nº Inventario: 038; Molino de agua		
Grado de Protección:	BIC		
Dirección:	A 2 km, aprox. al NE de Los Barreros.		
Población/Paraje:			
Coordenadas UTM:	X= <input type="text" value="679012"/>	Y= <input type="text" value="4168576"/>	Datum <input type="text" value="ED50"/>
Referencia Catastral:	Manzana: <input type="text"/>	Parcela: <input type="text"/>

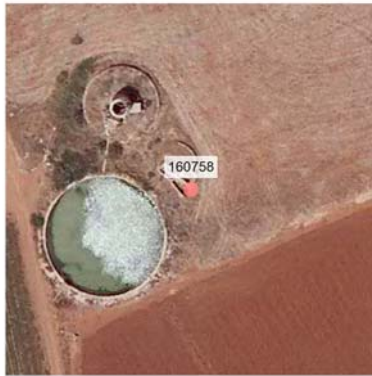
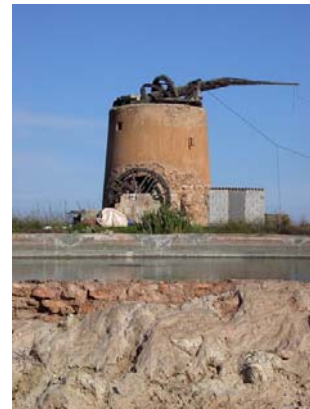
**160758**

Descripción	Torre con pozo sobre plataforma de elevación circular. Gran balsa circular todavía en uso. Pozo con noria de tiro. Conserva botalón y la maquinaria interior (piedras rebote y fuellega, rueda del aire, telar, arbolete, linterna, rueda del infierno y tambor). Nivel freático del pozo a 10 m. de profundidad.
Fecha Construcción:	
Estado de Conservación:	Regular
Uso:	Abandonado
Elementos distorsionantes:	
Determinaciones:	Bien de Interés Cultural por la Disposición Transitoria Primera de la Ley 4/2007, de 16 de marzo, de Patrimonio Cultural de la Comunidad Autónoma de la Región de Murcia

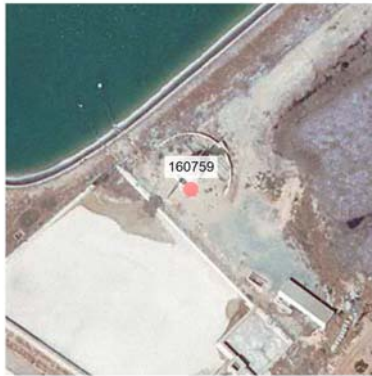
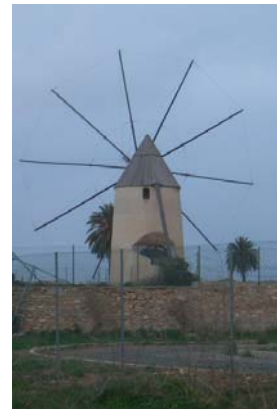
**160759**

Descripción	Torre con pozo sobre plataforma circular y balsa cuadrada. Conserva todos los elementos exteriores el chapitel, el botalón con 10 brazos, excepto las velas y los arcabuces de la noria. El molino ha sido restaurado por el exterior, no conserva maquinaria interior.
Fecha Construcción:	
Estado de Conservación:	Restaurado
Uso:	Abandonado
Elementos distorsionantes:	Vallado metálico de la torre y la balsa.
Determinaciones:	Bien de Interés Cultural por la Disposición Transitoria Primera de la Ley 4/2007, de 16 de marzo, de Patrimonio Cultural de la Comunidad Autónoma de la Región de Murcia

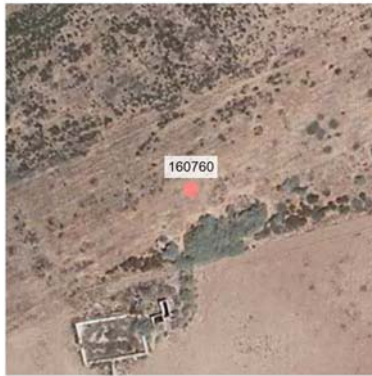
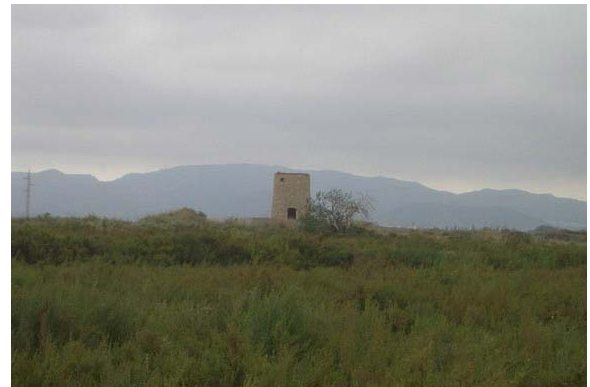
**160760**

Descripción: Torre con pozo, sobre pequeña plataforma circular y balsa rectangular. Pozo de noria de tiro.

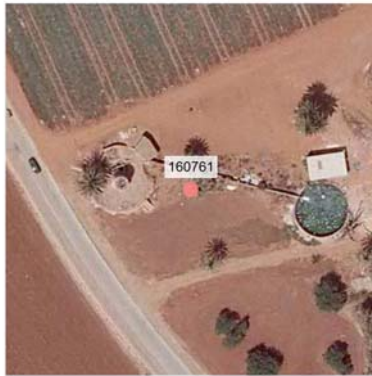
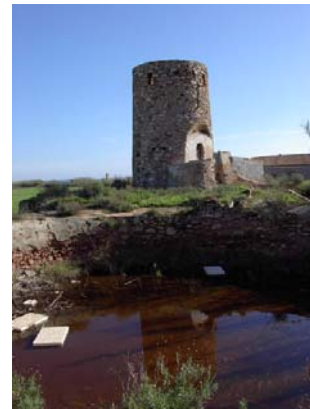
**160761**

Descripción	Torre con pozo, sobre plataforma circular. Balsa circular. No conserva maquinaria. El nivel freático del pozo se encuentra a 5 m. de profundidad.
Fecha Construcción:	Principios siglo XIX
Estado de Conservación:	Regular
Uso:	Abandonado
Elementos distorsionantes:	
Determinaciones:	Bien de Interés Cultural por la Disposición Transitoria Primera de la Ley 4/2007, de 16 de marzo, de Patrimonio Cultural de la Comunidad Autónoma de la Región de Murcia

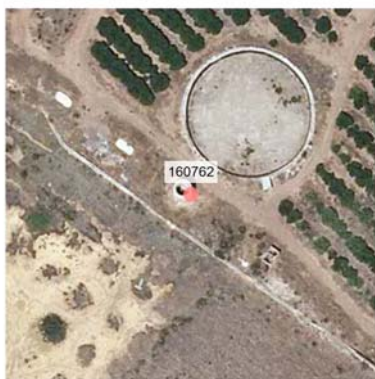
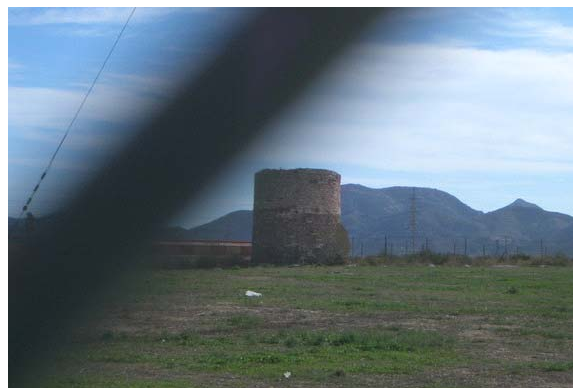
**160762**

Torre con pozo en su interior, sobre plataforma circular. Gran balsa circular. No conserva maquinaria interior. El nivel freático del agua se encuentra a 5 m. de profundidad.

Regular

Abandonado

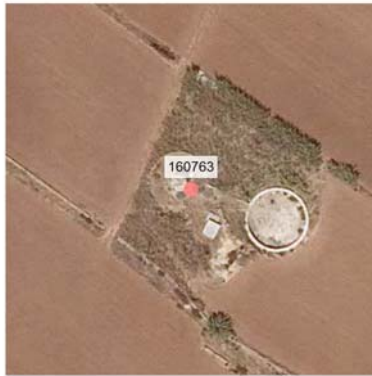
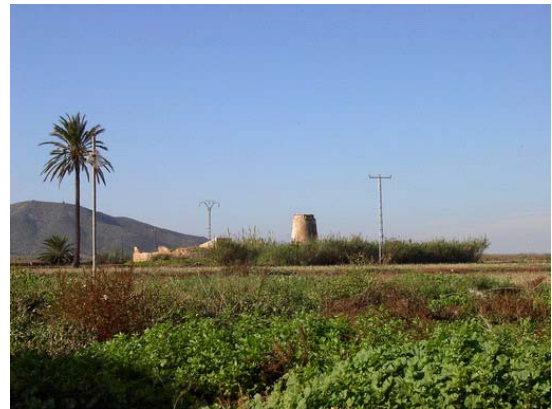
**160763**

Descripción	Torre con pozo en su interior, sobre plataforma de elevación circular. Balsa circular. No conserva maquinaria interior. Nivel freático en el pozo interior es de 5 m. de profundidad.
Fecha Construcción:	
Estado de Conservación:	Regular
Uso:	Abandonado
Elementos distorsionantes:	Interior modificado para albergar instalaciones eléctricas.
Determinaciones:	Bien de Interés Cultural por la Disposición Transitoria Primera de la Ley 4/2007, de 16 de marzo, de Patrimonio Cultural de la Comunidad Autónoma de la Región de Murcia

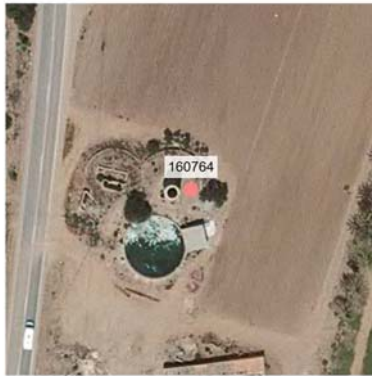
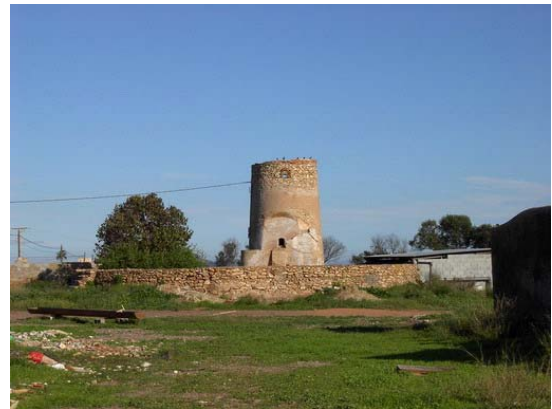
**160764**

Descripción	Torre con pozo sobre plataforma circular y balsa circular todavía en uso. No conserva maquinaria interior.
Fecha Construcción:	
Estado de Conservación:	Malo
Uso:	Abandonado
Elementos distorsionantes:	En el interior de la torre existe maquinaria eléctrica abandonada
Determinaciones:	Bien de Interés Cultural por la Disposición Transitoria Primera de la Ley 4/2007, de 16 de marzo, de Patrimonio Cultural de la Comunidad Autónoma de la Región de Murcia

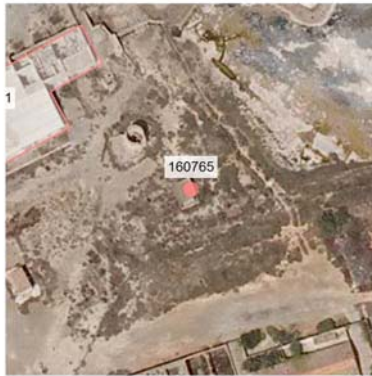
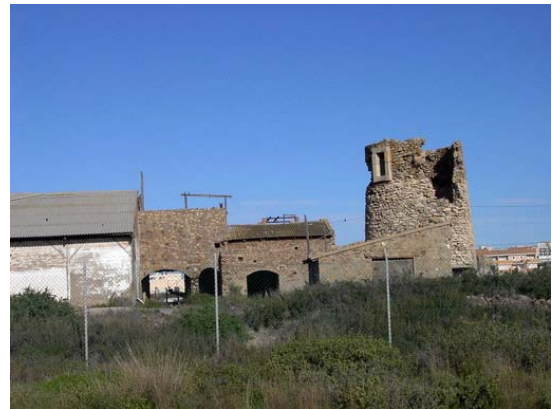
**160765**

Descripción	Torre semiderruida carente de plataforma de elevación con dos puertas enfrentadas y pequeña ventana superior. No conserva maquinaria interior.
Fecha Construcción:	
Estado de Conservación:	Pésimo
Uso:	Abandonado
Elementos distorsionantes:	Caseta adosada a la torre
Determinaciones:	Bien de Interés Cultural por la Disposición Transitoria Primera de la Ley 4/2007, de 16 de marzo, de Patrimonio Cultural de la Comunidad Autónoma de la Región de Murcia

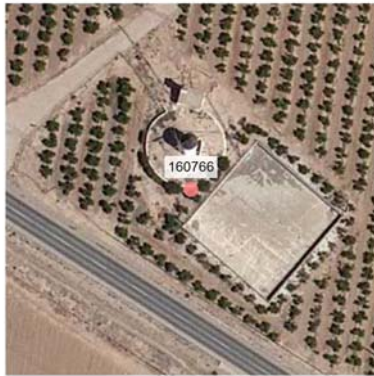
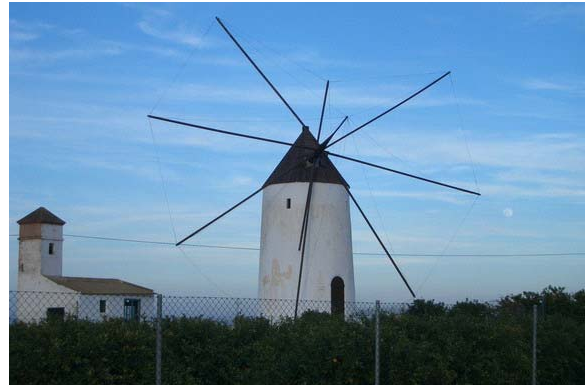
**160766**

Descripción	Torre sobre plataforma de elevación circular en gran parte desmontada y gran balsa cuadrada. No conserva maquinaria original, han sido restaurado el exterior, con el chapitel, el botalón y ocho brazos. El pozo se halla enterrado.
Fecha Construcción:	
Estado de Conservación:	Restaurado
Uso:	Indeterminado
Elementos distorsionantes:	
Determinaciones:	Bien de Interés Cultural por la Disposición Transitoria Primera de la Ley 4/2007, de 16 de marzo, de Patrimonio Cultural de la Comunidad Autónoma de la Región de Murcia

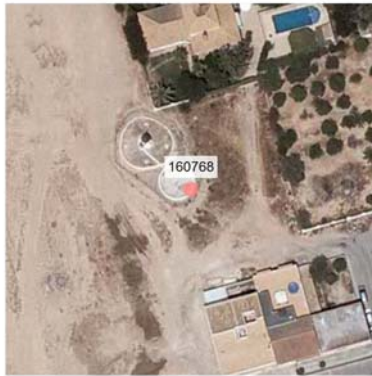
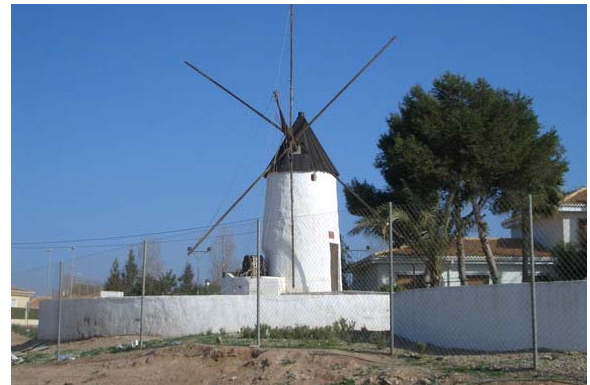
**160768**

**Descripción** Torre de pequeño diámetro, con la plataforma de elevación desmontada y balsa circular destruida en gran parte. No conserva maquinaria original, han sido restaurado el exterior con el chapitel, el botalón y seis brazos. El pozo halla enterrado.

**Estado de Conservación:** Restaurado

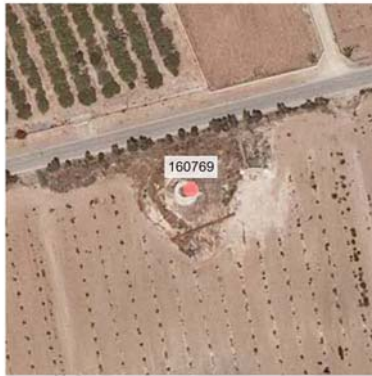
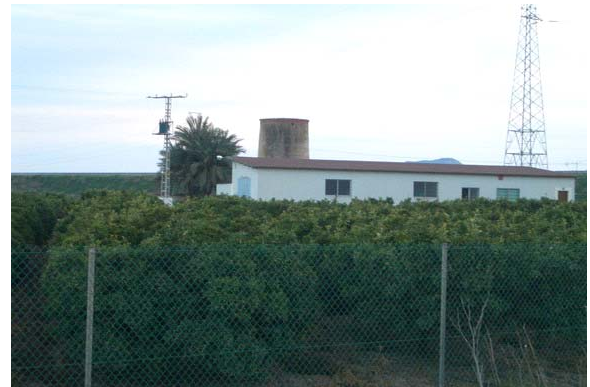
**160769**

Descripción	Torre sobre plataforma de elevación circular y balsa circular. No conserva maquinaria interior.
Fecha Construcción:	
Estado de Conservación:	Regular
Uso:	Indeterminado
Elementos distorsionantes:	Construcciones contemporáneas de tipo agropecuario muy cercanas.
Determinaciones:	Bien de Interés Cultural por la Disposición Transitoria Primera de la Ley 4/2007, de 16 de marzo, de Patrimonio Cultural de la Comunidad Autónoma de la Región de Murcia

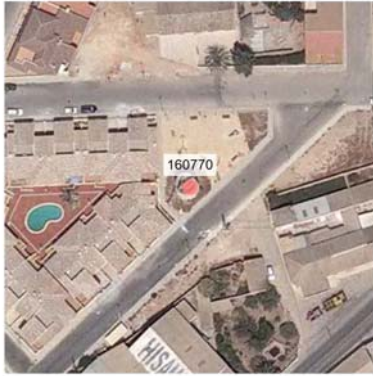
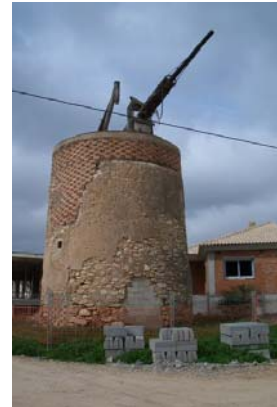
**160770**

Descripción	Torre carente de plataforma de elevación, conserva el botalón y parte de la maquinaria interior. Sus dos puertas han sido tapiadas.
Fecha Construcción:	
Estado de Conservación:	Regular
Uso:	Abandonado
Elementos distorsionantes:	Reparación y añadido de la torre, realizada en ladrillo.
Determinaciones:	Bien de Interés Cultural por la Disposición Transitoria Primera de la Ley 4/2007, de 16 de marzo, de Patrimonio Cultural de la Comunidad Autónoma de la Región de Murcia

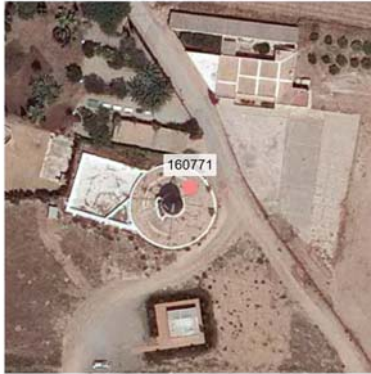
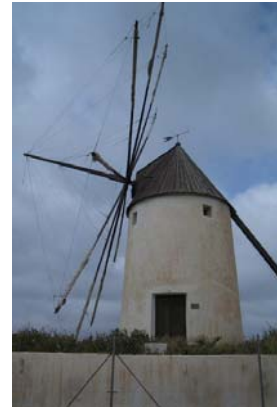
**160771**

Descripción	Torre sobre plataforma de elevación circular. Balsa cuadrada adosada a la plataforma. Ha sido restaurado conservado del chapitel, el botalón, ocho brazos, cordelería. Mantiene parte de la maquinaria interior. El pozo está aterrado.
Fecha Construcción:	
Estado de Conservación:	Restaurado
Uso:	Indeterminado
Elementos distorsionantes:	
Determinaciones:	Bien de Interés Cultural por la Disposición Transitoria Primera de la Ley 4/2007, de 16 de marzo, de Patrimonio Cultural de la Comunidad Autónoma de la Región de Murcia

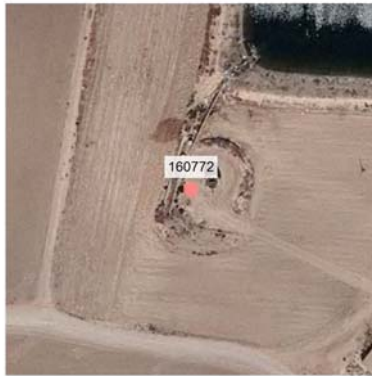
**160772**

Descripción	Torre con pozo en su interior, sobre plataforma circular y balsa cuadrada. Aunque ha perdido el chapitel, conserva el botalón y la maquinaria interior, faltado los arcabuces de la noria. El pozo, aunque se halla dentro del molino, era accesible desde fuera a través de ventanas, que ahora se encuentran tapadas con ladrillo.
Fecha Construcción:	
Estado de Conservación:	Regular
Uso:	Abandonado
Elementos distorsionantes:	
Determinaciones:	Bien de Interés Cultural por la Disposición Transitoria Primera de la Ley 4/2007, de 16 de marzo, de Patrimonio Cultural de la Comunidad Autónoma de la Región de Murcia

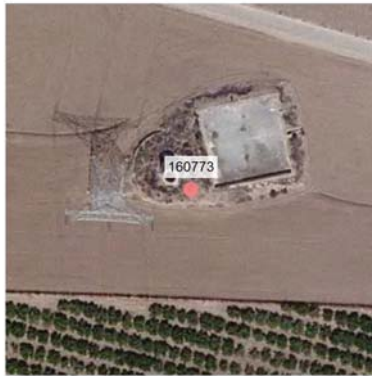
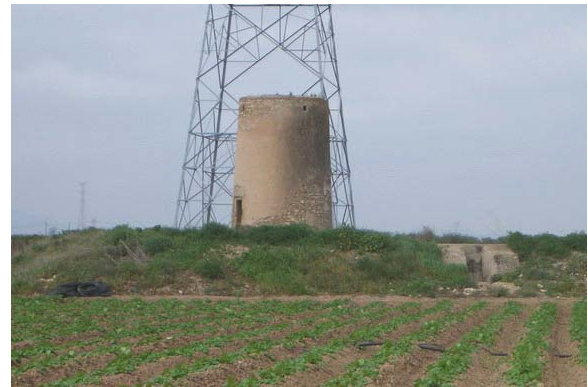
**160773**

Descripción	Torre sobre plataforma circular. No conserva maquinaria interior. El pozo está enterrado.
Fecha Construcción:	
Estado de Conservación:	Regular
Uso:	Abandonado
Elementos distorsionantes:	Gran torre metálica de tendido eléctrico de alta tensión.
Determinaciones:	Bien de Interés Cultural por la Disposición Transitoria Primera de la Ley 4/2007, de 16 de marzo, de Patrimonio Cultural de la Comunidad Autónoma de la Región de Murcia

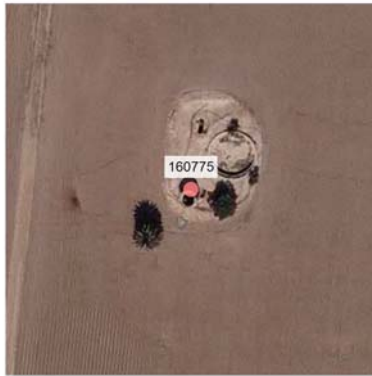
**160775**

**Descripción** Torre semiderruida con pozo enterrado, situada sobre plataforma de elevación en gran parte desmontada. Balsa circular restaurada y en uso. Aunque no conserva maquinaria interior tiene tirada en el suelo la piedra fuellega. En las proximidades hay otro pozo.

**Estado de Conservación:** Pésimo

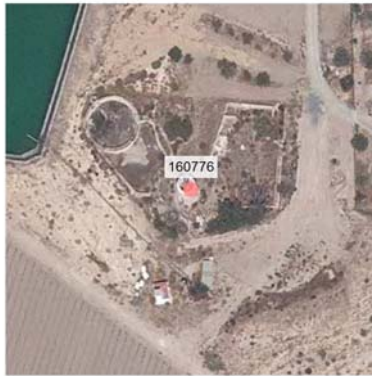
**160776**

Descripción	Torre semi derruida con pozo en su interior y pequeña plataforma de elevación circular. Balsa circular. No conserva maquinaria en su interior. El pozo se encuentra lleno de basura.
Fecha Construcción:	
Estado de Conservación:	Pésimo
Uso:	Abandonado
Elementos distorsionantes:	Estructuras contemporáneas próximas y vertidos de basura en el pozo.
Determinaciones:	Bien de Interés Cultural por la Disposición Transitoria Primera de la Ley 4/2007, de 16 de marzo, de Patrimonio Cultural de la Comunidad Autónoma de la Región de Murcia

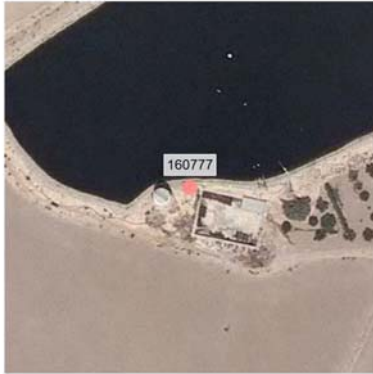
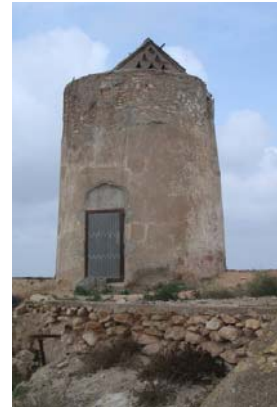
**160777**

Descripción	Torre sobre sobre plataforma de elevación en gran parte desmontada y balsa rectangular. No conserva maquinaria interior. El pozo está enterrado.
Fecha Construcción:	
Estado de Conservación:	Malo
Uso:	Abandonado
Elementos distorsionantes:	Cubrición de la torre y puerta de cierre.
Determinaciones:	Bien de Interés Cultural por la Disposición Transitoria Primera de la Ley 4/2007, de 16 de marzo, de Patrimonio Cultural de la Comunidad Autónoma de la Región de Murcia

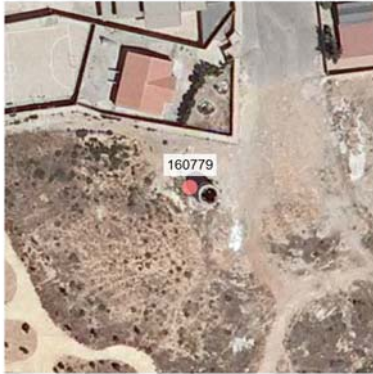
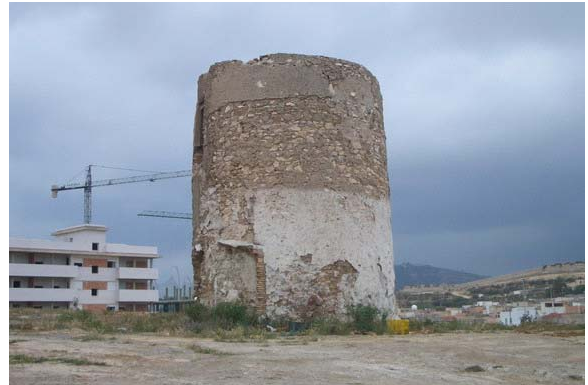
**160779**

Descripción: Torre carente de basamento. No conserva maquinaria interior.

Estado de Conservación: Malo

Elementos distorsionantes: Vertidos de basuras incontrolados por los alrededores

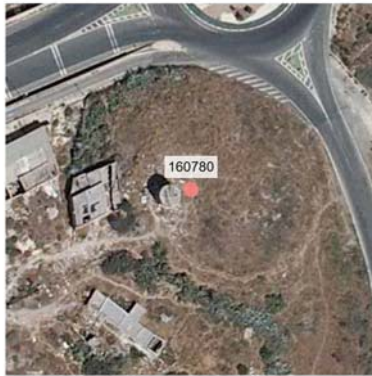
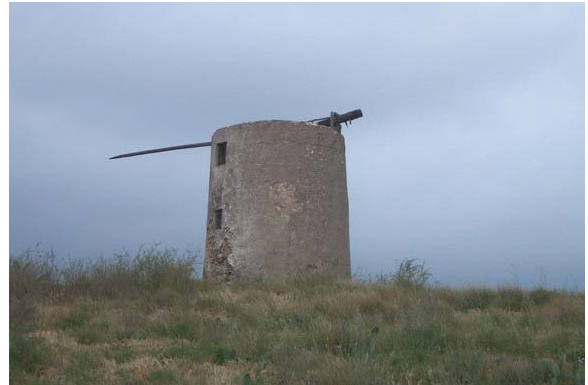
**160780**

Descripción	Torre carente de basamento. Conserva parte de maquinaria interior pero desplazada de su posición original.
Fecha Construcción:	
Estado de Conservación:	Regular
Uso:	Abandonado
Elementos distorsionantes:	Interior adaptado como vivienda.
Determinaciones:	Bien de Interés Cultural por la Disposición Transitoria Primera de la Ley 4/2007, de 16 de marzo, de Patrimonio Cultural de la Comunidad Autónoma de la Región de Murcia

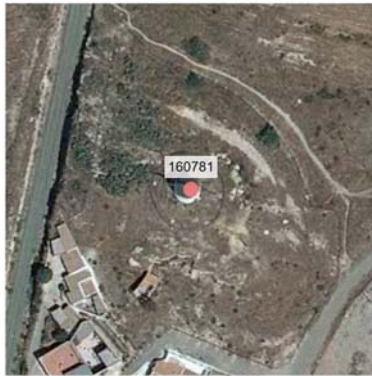
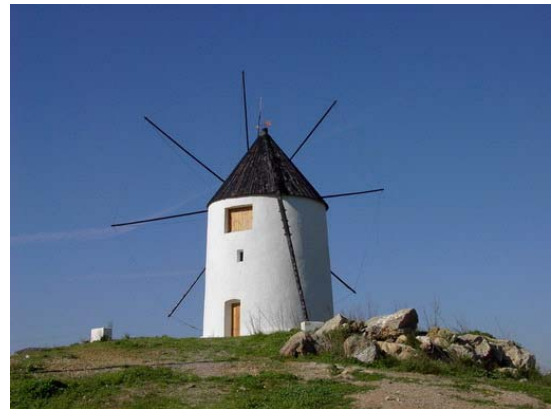
**160781**

Descripción	Torre carente de plataforma de elevación, situada sobre un altozano. Con dos puertas enfrentadas y una pequeña ventana rectangular. Totalmente restaurado, no siendo originales el chapitel, el botalón, los brazos y la guía. No conserva maquinaria original.
Fecha Construcción:	
Estado de Conservación:	Restaurado
Uso:	Cultural
Elementos distorsionantes:	
Determinaciones:	Bien de Interés Cultural por la Disposición Transitoria Primera de la Ley 4/2007, de 16 de marzo, de Patrimonio Cultural de la Comunidad Autónoma de la Región de Murcia

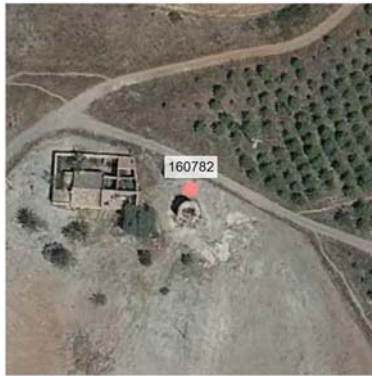
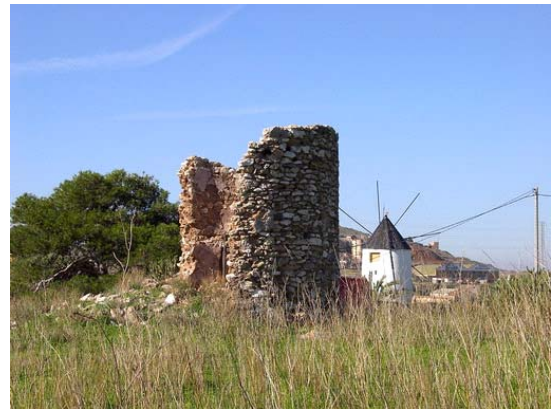
**160782**

Descripción: Torre semiderruida, carente de plataforma de elevación. No conserva maquinaria interior.

Estado de Conservación: Pésimo

Uso: Abandonado

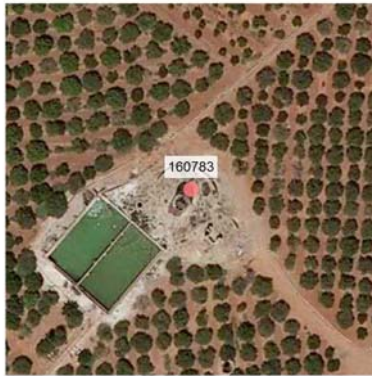
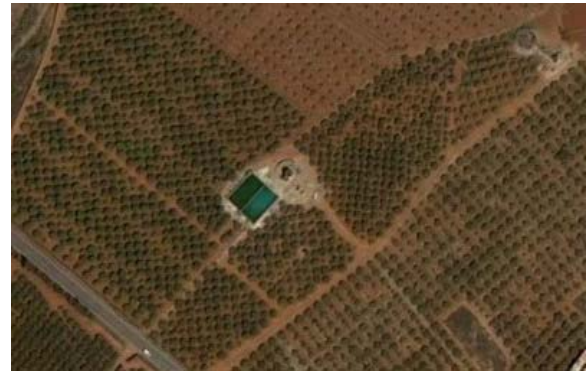
**160783**

Descripción: Torre con pozo. Conserva chapitel, botalón, 1 brazo y guía.

Estado de Conservación: Regular

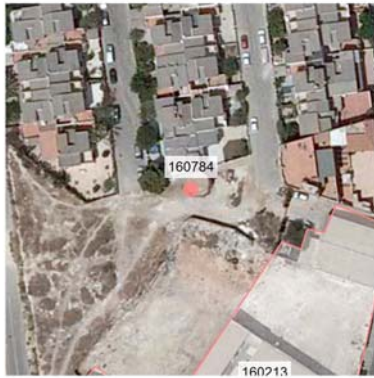
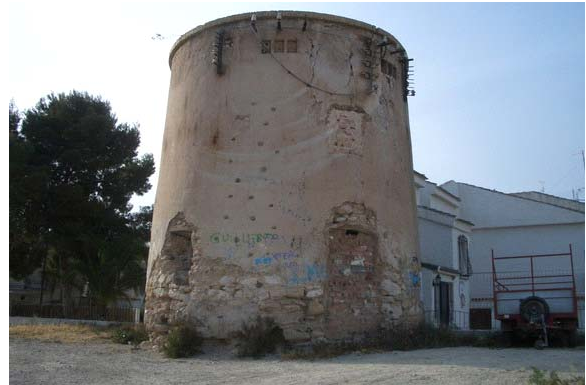
**160784**

Descripción	Torre carente de plataforma de elevación. No conserva maquinaria interior.
Fecha Construcción:	
Estado de Conservación:	Malo
Uso:	Abandonado
Elementos distorsionantes:	Pintadas y grafitis con pintura en spray
Determinaciones:	Bien de Interés Cultural por la Disposición Transitoria Primera de la Ley 4/2007, de 16 de marzo, de Patrimonio Cultural de la Comunidad Autónoma de la Región de Murcia

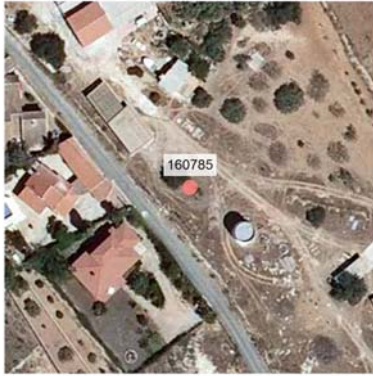
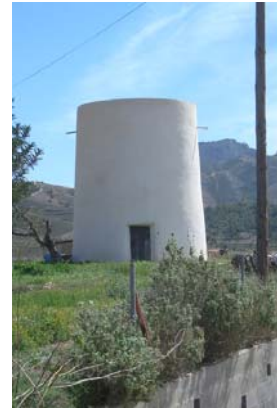
**160785**

**Descripción** Torre carente de plataforma de elevación. Conserva la primera y segunda cámara, así como el salero. En su interior mantiene diversas piezas de la maquinaria. Se restauró por última vez en el año 1942 y se mantuvo varios años de actividad.

**Estado de Conservación:** Restaurado

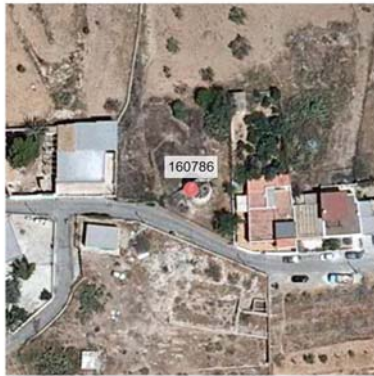
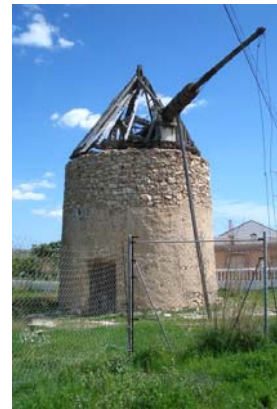
**Descripción** Torre carente de plataforma de elevación. Conserva parte de la estructura del chapitel muy deteriorado y el botalón completo, así como algunas piezas de la maquinaria interior como la guía, el fraile, la piedra rabote y la rueda del aire. Tiene las puertas tapiadas.

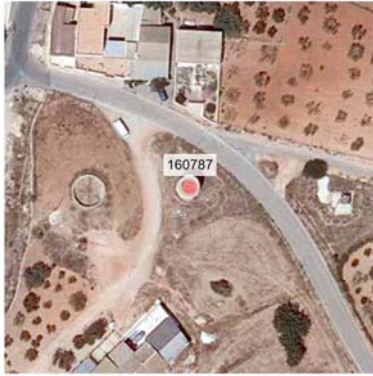
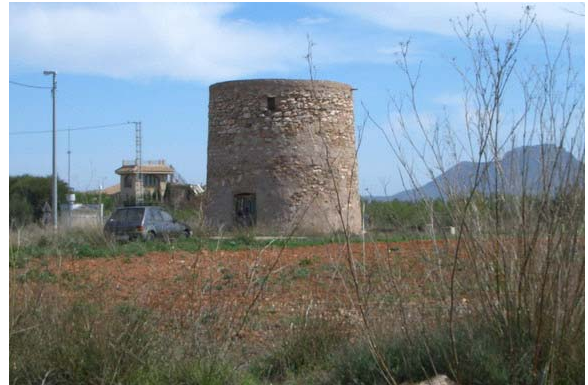
**160787**

**Descripción** Torre carente de plataforma de elevación. Aunque no conserva maquinaria in situ en el suelo se encuentran las piedras rabote y fuéllega, las muelas y parte del botalón.

**Estado de Conservación:** Malo

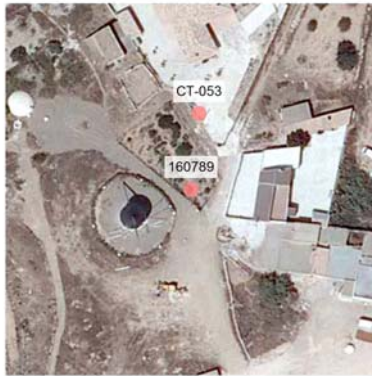
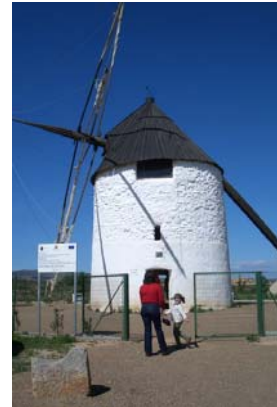
**160789**

Descripción	Torre carente de plataforma de elevación. Conserva el chapitel, el botalón y sus ocho brazos, así como toda la maquinaria. Ha sido interior y exteriormente restaurado.
Fecha Construcción:	
Estado de Conservación:	Restaurado
Uso:	Cultural
Elementos distorsionantes:	
Determinaciones:	Bien de Interés Cultural por la Disposición Transitoria Primera de la Ley 4/2007, de 16 de marzo, de Patrimonio Cultural de la Comunidad Autónoma de la Región de Murcia

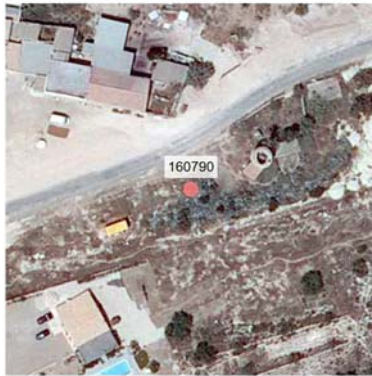
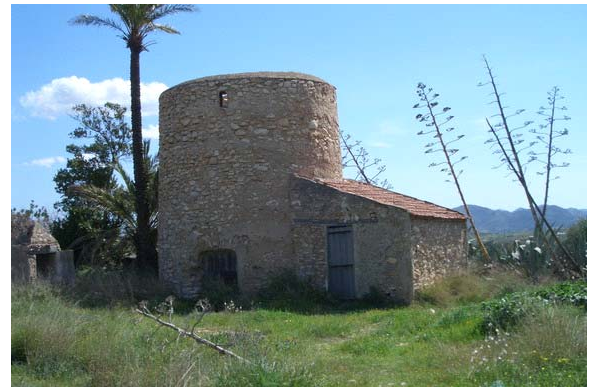
**160790**

Descripción	Torre carente de plataforma de elevación. No conserva maquinaria interior.
Fecha Construcción:	
Estado de Conservación:	Regular
Uso:	Abandonado
Elementos distorsionantes:	Caseta adosada a la torre.
Determinaciones:	Bien de Interés Cultural por la Disposición Transitoria Primera de la Ley 4/2007, de 16 de marzo, de Patrimonio Cultural de la Comunidad Autónoma de la Región de Murcia

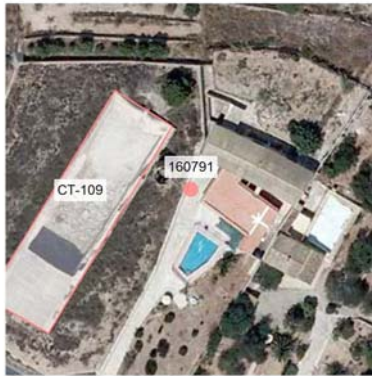
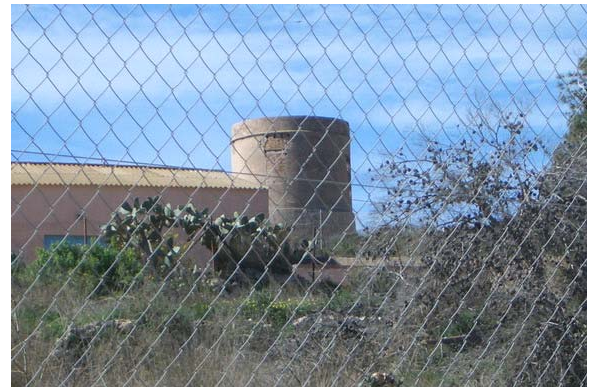
**160791**

Descripción	Torre carente de plataforma de elevación. No conserva maquinaria interior.
Fecha Construcción:	
Estado de Conservación:	Regular
Uso:	Abandonado
Elementos distorsionantes:	
Determinaciones:	Bien de Interés Cultural por la Disposición Transitoria Primera de la Ley 4/2007, de 16 de marzo, de Patrimonio Cultural de la Comunidad Autónoma de la Región de Murcia

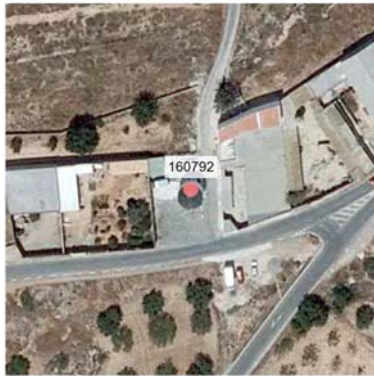
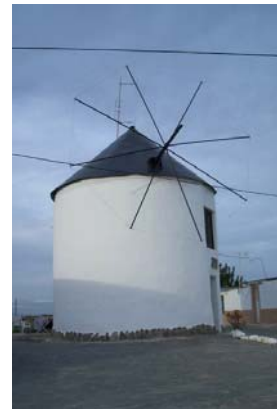
**160792**

**Descripción** Torre carente de plataforma de elevación con dos puertas opuestas. El chapitel, el bortalón, los brazos, así como la maquinaria han sido recientemente restaurados.

**Estado de Conservación:** Restaurado

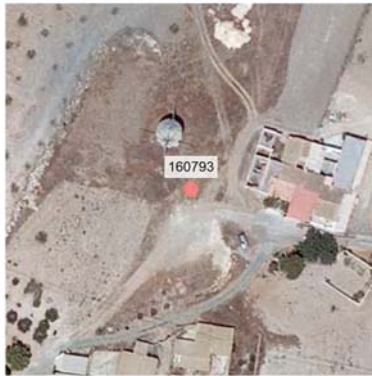
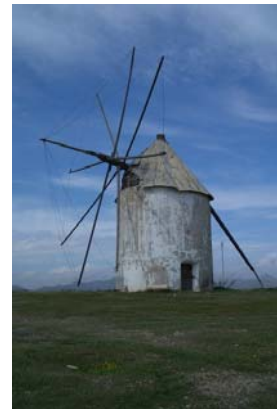
**160793**

**Descripción** Torre carente de plataforma de elevación. Conserva el chapitel, el botalón con ocho brazos, la cordelería y la maquinaria interior completa. Está abandonado desde hace 30 años.

**Estado de Conservación:** Bueno

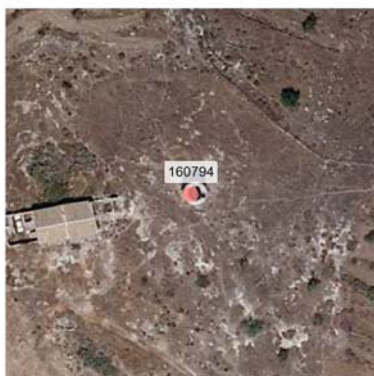
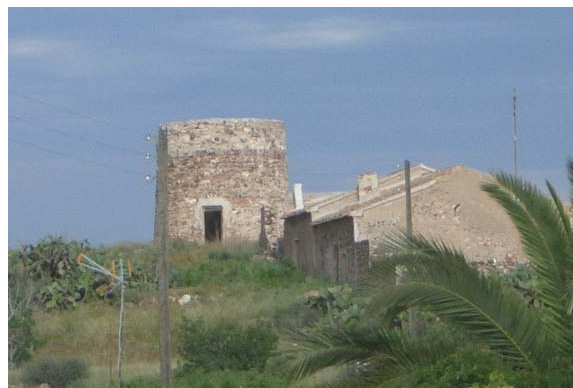
**160794**

Torre carente de basamento. No conserva maquinaria interior.

Regular

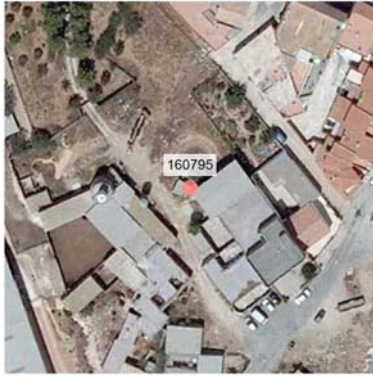
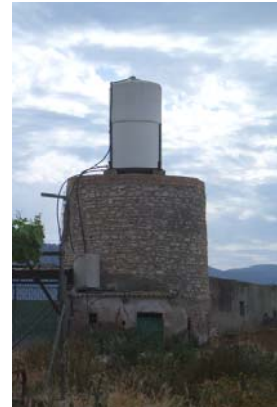
**160795**

Descripción: Torre carente de plataforma de elevación. No conserva maquinaria interior.

Estado de Conservación: Regular

Elementos distorsionantes: Depósito situado sobre el molino.

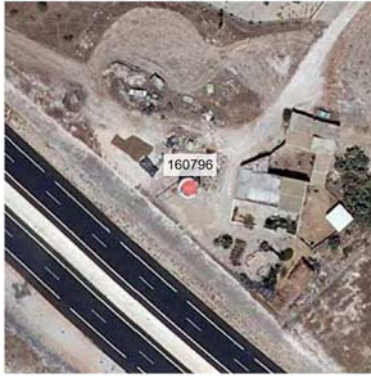
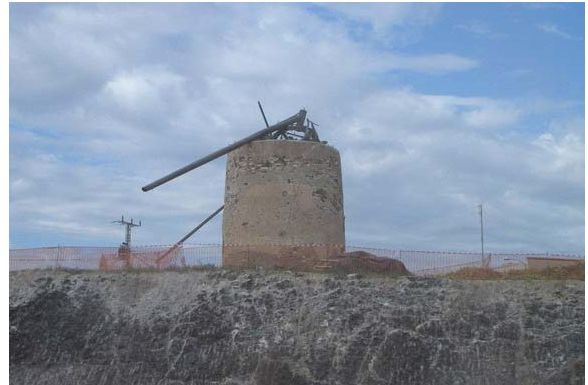
**160796**

Torre carente de basamento. Conserva parte de la guía desplazada de su ubicación original así como algunas piezas de la maquinaria interior.

Malo

La Autovía CartagenaVera ha producido un cortado vertical en la zona meridional próxima del molino.

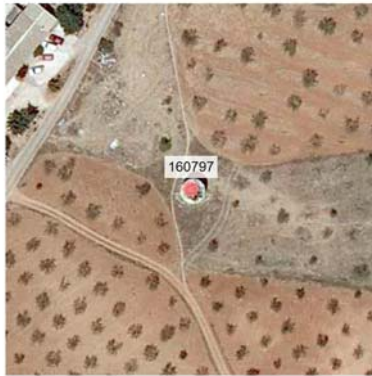
**160797**

Descripción: Torre carente de plataforma de elevación. Conserva restos del botalón, la guía partida, piedra fuellega y rueda del aite. En el suelo se encuentran 4 brazos.

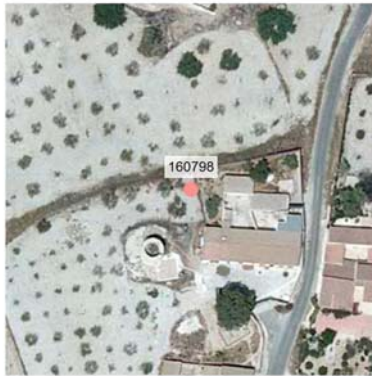
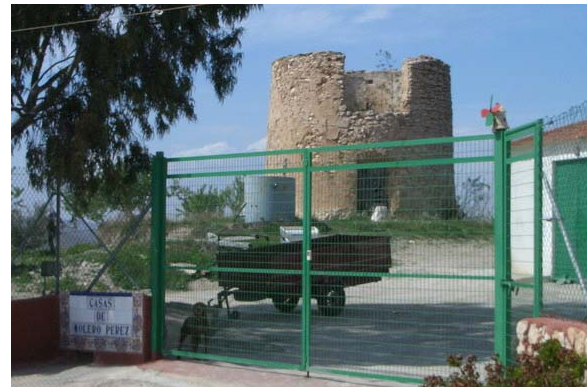
**160798**

Descripción	Torre carente de plataforma de elevación, situada en un altozano. No conserva maquinaria interior.
Fecha Construcción:	
Estado de Conservación:	Malo
Uso:	Abandonado
Elementos distorsionantes:	Vallado metálico y construcciones contemporáneas de la finca en que se encuentra
Determinaciones:	Bien de Interés Cultural por la Disposición Transitoria Primera de la Ley 4/2007, de 16 de marzo, de Patrimonio Cultural de la Comunidad Autónoma de la Región de Murcia

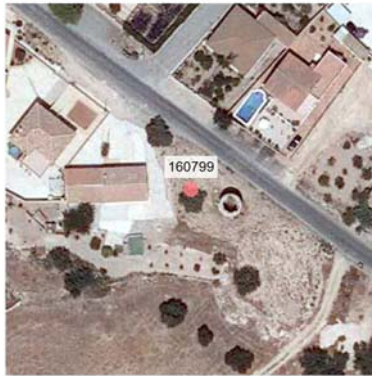
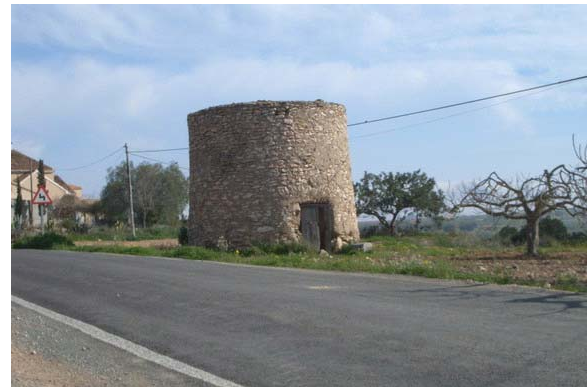
**160799**

Descripción: Torre carente de plataforma de levación. No conserva la maquinaria interior.

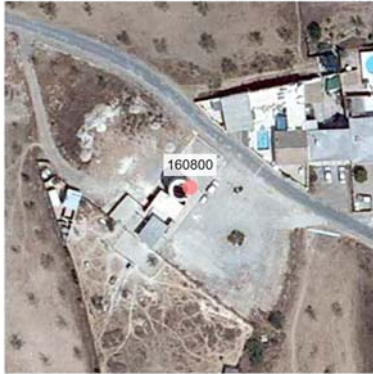
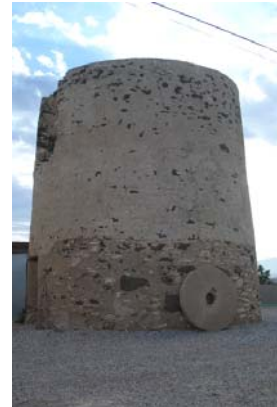
**160800**

Descripción	Torre carente de plataforma de elevación. No conserva maquinaria, aunque apoyada en el molino se encuentra la piedra fúellega y una muela.
Fecha Construcción:	
Estado de Conservación:	Regular
Uso:	Abandonado
Elementos distorsionantes:	
Determinaciones:	Bien de Interés Cultural por la Disposición Transitoria Primera de la Ley 4/2007, de 16 de marzo, de Patrimonio Cultural de la Comunidad Autónoma de la Región de Murcia

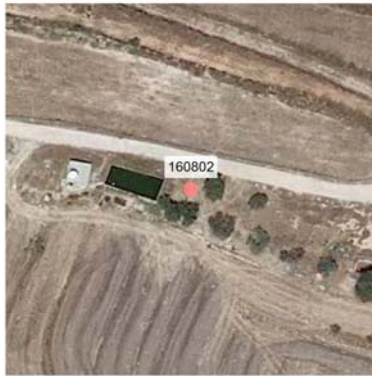
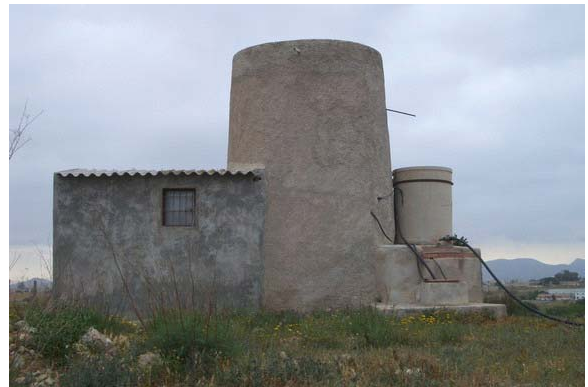
**160802**

Descripción	Torre con pozo, carente de plataforma de elevación. Balsa rectangular. No conserva maquinaria interior.
Fecha Construcción:	
Estado de Conservación:	Regular
Uso:	Agropecuario
Elementos distorsionantes:	Exterior revocado en cemento. Caseta y depósito adosados a los laterales del molino.
Determinaciones:	Bien de Interés Cultural por la Disposición Transitoria Primera de la Ley 4/2007, de 16 de marzo, de Patrimonio Cultural de la Comunidad Autónoma de la Región de Murcia

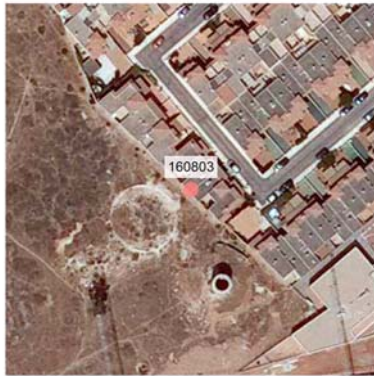
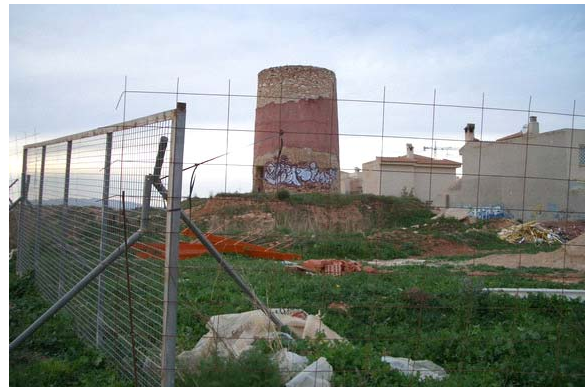
**160803**

Descripción	Torre con enlucido de almagra sobre plataforma circular. Balsa circular. No conserva maquinaria interior.
Fecha Construcción:	
Estado de Conservación:	Regular
Uso:	Abandonado
Elementos distorsionantes:	Pintadas y graffitis realizadas con pinturas en spray.
Determinaciones:	Bien de Interés Cultural por la Disposición Transitoria Primera de la Ley 4/2007, de 16 de marzo, de Patrimonio Cultural de la Comunidad Autónoma de la Región de Murcia

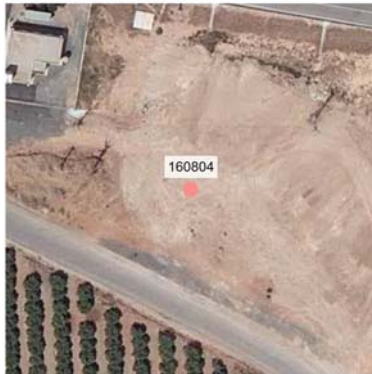
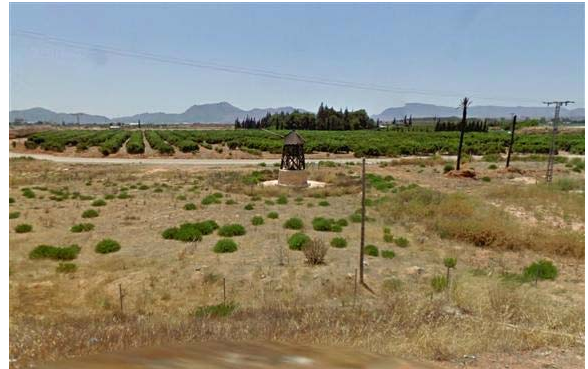
**160804**

Descripción: Torre realizada en material distinto al original. Carece de plataforma de elevación. Traslado de su ubicación original.

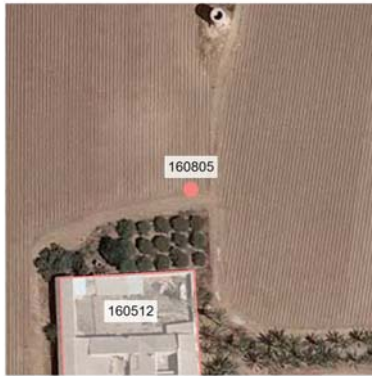
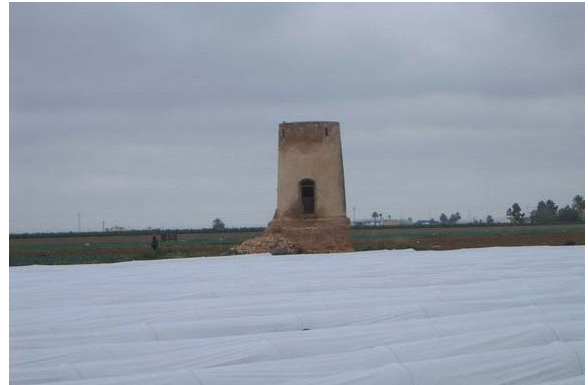
**160805**

Descripción	Torre con pozo, sobre plataforma circular en gran parte desmontada. Balsa circular. No conserva maquinaria interior.
Fecha Construcción:	
Estado de Conservación:	Malo
Uso:	Abandonado
Elementos distorsionantes:	
Determinaciones:	Bien de Interés Cultural por la Disposición Transitoria Primera de la Ley 4/2007, de 16 de marzo, de Patrimonio Cultural de la Comunidad Autónoma de la Región de Murcia

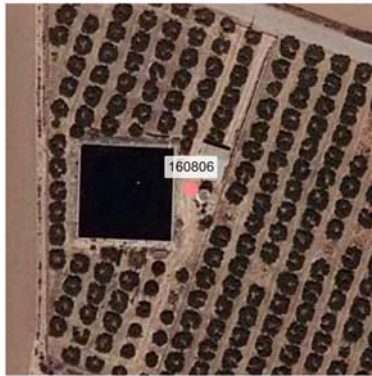
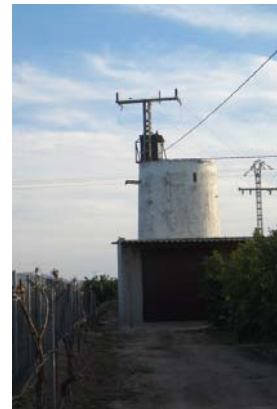
**160806**

Descripción	Torre carente de plataforma de elevación. Balsa circular. No conserva maquinaria interior. El pozo se halla enterrado.
Fecha Construcción:	
Estado de Conservación:	Pésimo
Uso:	Abandonado
Elementos distorsionantes:	Torres metálicas de cableado eléctrico
Determinaciones:	Bien de Interés Cultural por la Disposición Transitoria Primera de la Ley 4/2007, de 16 de marzo, de Patrimonio Cultural de la Comunidad Autónoma de la Región de Murcia

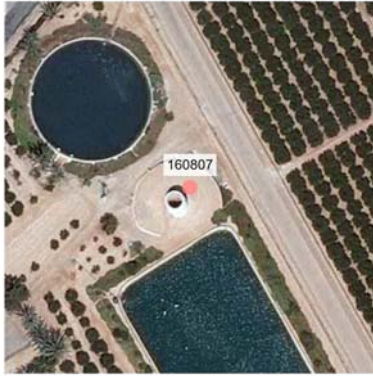
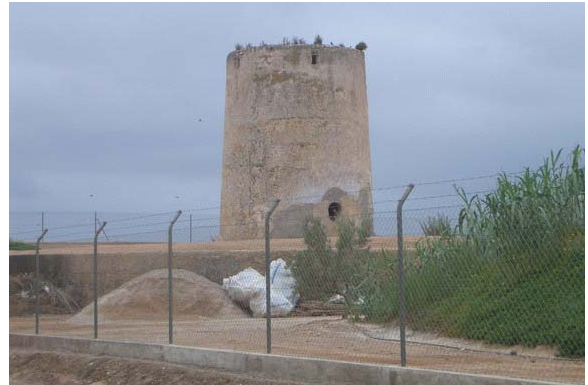
**160807**

Descripción: Torre sobre plataforma circular. Balsa circular. No conserva nada de maquinaria.

Estado de Conservación: Malo

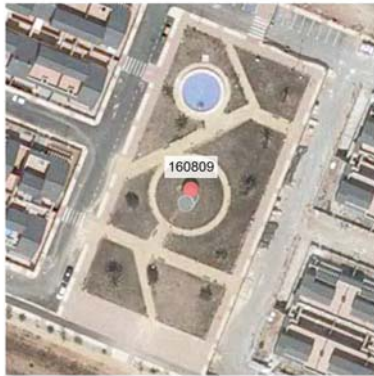
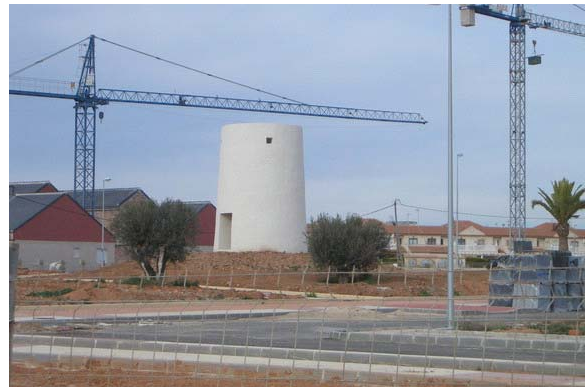
**160809**

Descripción: Torre sobre plataforma de elevación circular y balsa circular. No conserva maquinaria interior. El exterior ha sido restaurado recientemente.

Estado de Conservación: Restaurado

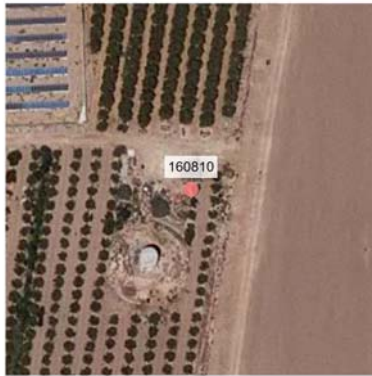
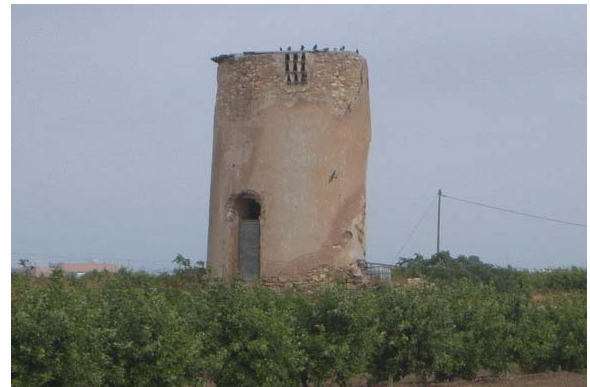
**160810**

Descripción: Conserva la torre y gran balsa cuadrada. No conserva nada de maquinaria.

Estado de Conservación: Malo

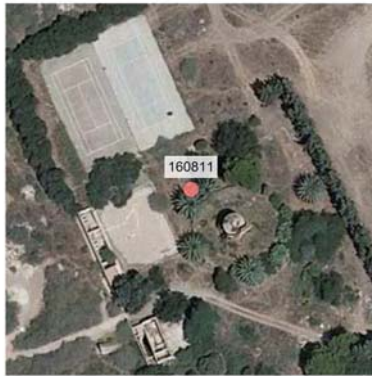
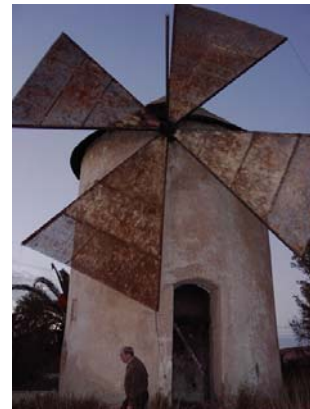
**160811**

Descripción	Torre sobre plataforma circular de elevación, con chapitel, botalón y aspas metálicas. Posible reproducción sobre torre original
Fecha Construcción:	
Estado de Conservación:	Regular
Uso:	Abandonado
Elementos distorsionantes:	Está realizado en mampostería y metal. Reproducción.
Determinaciones:	Bien de Interés Cultural por la Disposición Transitoria Primera de la Ley 4/2007, de 16 de marzo, de Patrimonio Cultural de la Comunidad Autónoma de la Región de Murcia

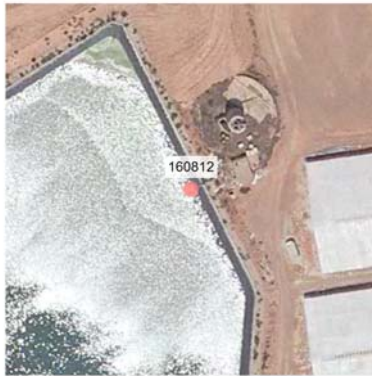
**160812**

Descripción	Torre con pozo, sobre plataforma circular y balsa circular. Conserva el botalón, la guía, el tambor de la noria y parte de la maquinaria interior como el fraile y la rueda del aire.
Fecha Construcción:	
Estado de Conservación:	Regular
Uso:	Abandonado
Elementos distorsionantes:	Cableado eléctrico en las proximidades
Determinaciones:	Bien de Interés Cultural por la Disposición Transitoria Primera de la Ley 4/2007, de 16 de marzo, de Patrimonio Cultural de la Comunidad Autónoma de la Región de Murcia

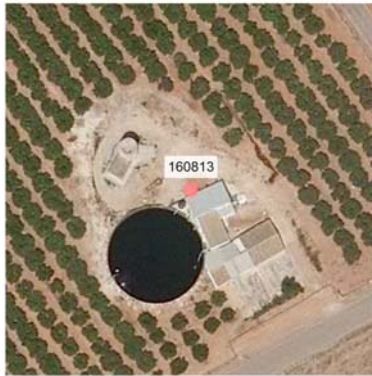
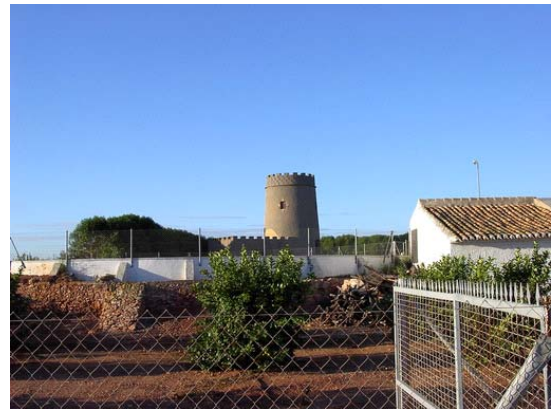
**160813**

Descripción	Torre carente de plataforma de elevación. Gran balsa circular restaurada. No conserva maquinaria interior.
Fecha Construcción:	
Estado de Conservación:	Restaurado
Uso:	Residencial
Elementos distorsionantes:	Rehabilitación del molino como residencia, pequeños vanos laterales y almenado superior. Revocado exterior. Caseta adosada a la torre.
Determinaciones:	Bien de Interés Cultural por la Disposición Transitoria Primera de la Ley 4/2007, de 16 de marzo, de Patrimonio Cultural de la Comunidad Autónoma de la Región de Murcia

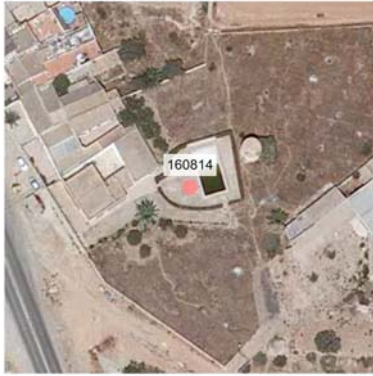
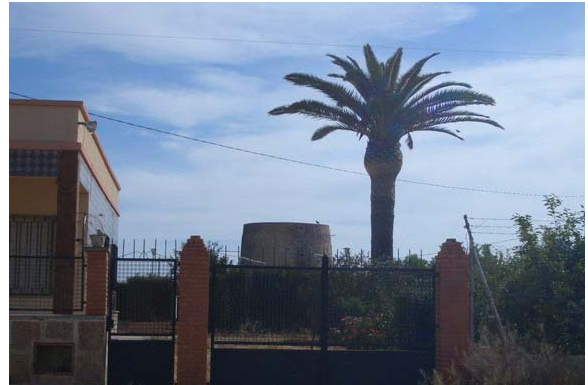
**160814**

Descripción: Torre carente de basamento. No conserva maquinaria interior.

Elementos distorsionantes: Huerto de la finca privada en que se encuentra.

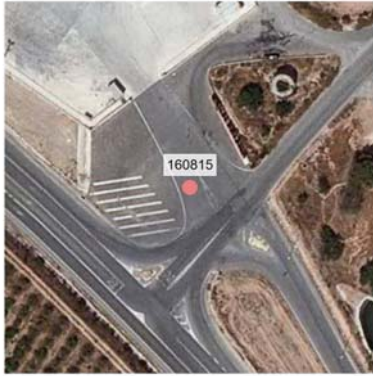
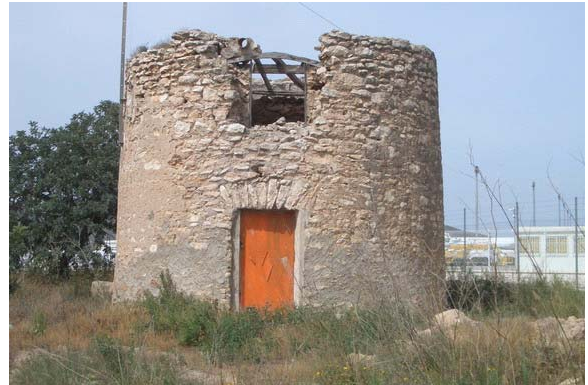
**160815**

Descripción	Torre semiderruida, sin plataforma de elevación.No conserva maquinaria interior.
Fecha Construcción:	
Estado de Conservación:	Malo
Uso:	Abandonado
Elementos distorsionantes:	Puerta metálica de cierre del molino.
Determinaciones:	Bien de Interés Cultural por la Disposición Transitoria Primera de la Ley 4/2007, de 16 de marzo, de Patrimonio Cultural de la Comunidad Autónoma de la Región de Murcia

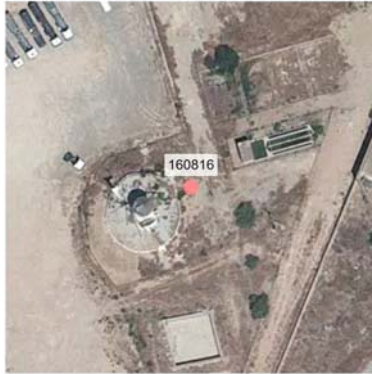
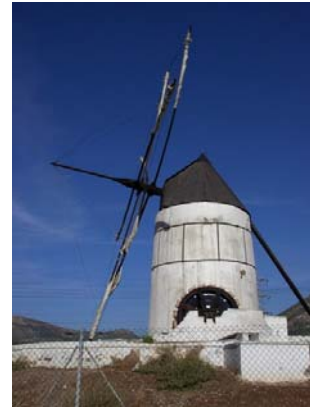
**160816**

Descripción: Torre con pozo, sobre plataforma circular. Balsa cuadrada.

Estado de Conservación: Restaurado

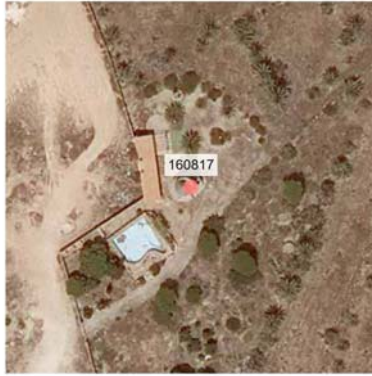
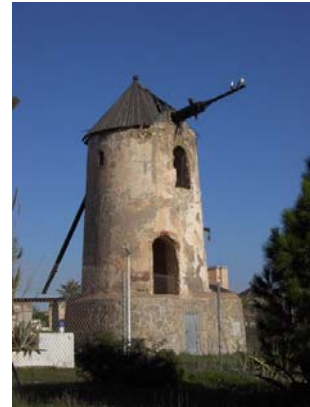
**160817**

Descripción	Torre con pozo sobre reducida plataforma de elevación. Conserva el chapitel, botalón y guía, así como algunos elementos de maquinaria interior. La torre del molino ha sido techada interiormente, a la altura del telar. En el pozo, el nivel freático del agua se halla a una profundidad de 10 metros.
Fecha Construcción:	
Estado de Conservación:	Malo
Uso:	Abandonado
Elementos distorsionantes:	Techado interior a la altura del telar. Apertuna de vano bajo el botalón.
Determinaciones:	Bien de Interés Cultural por la Disposición Transitoria Primera de la Ley 4/2007, de 16 de marzo, de Patrimonio Cultural de la Comunidad Autónoma de la Región de Murcia
